Volum 5

PROTECCIÓ ARQUITECTÒNICA.  
DESPATXOS

AJUNTAMENT DE SABADELL / ÀREA DE TERRITORI I SOSTENIBILITAT.

**PLA ESPECIAL DE PROTECCIÓ DELS BÉNS**  
**ARQUEOLÒGICS, MEDIAMBIENTALS I ARQUITECTÒNICS DE**

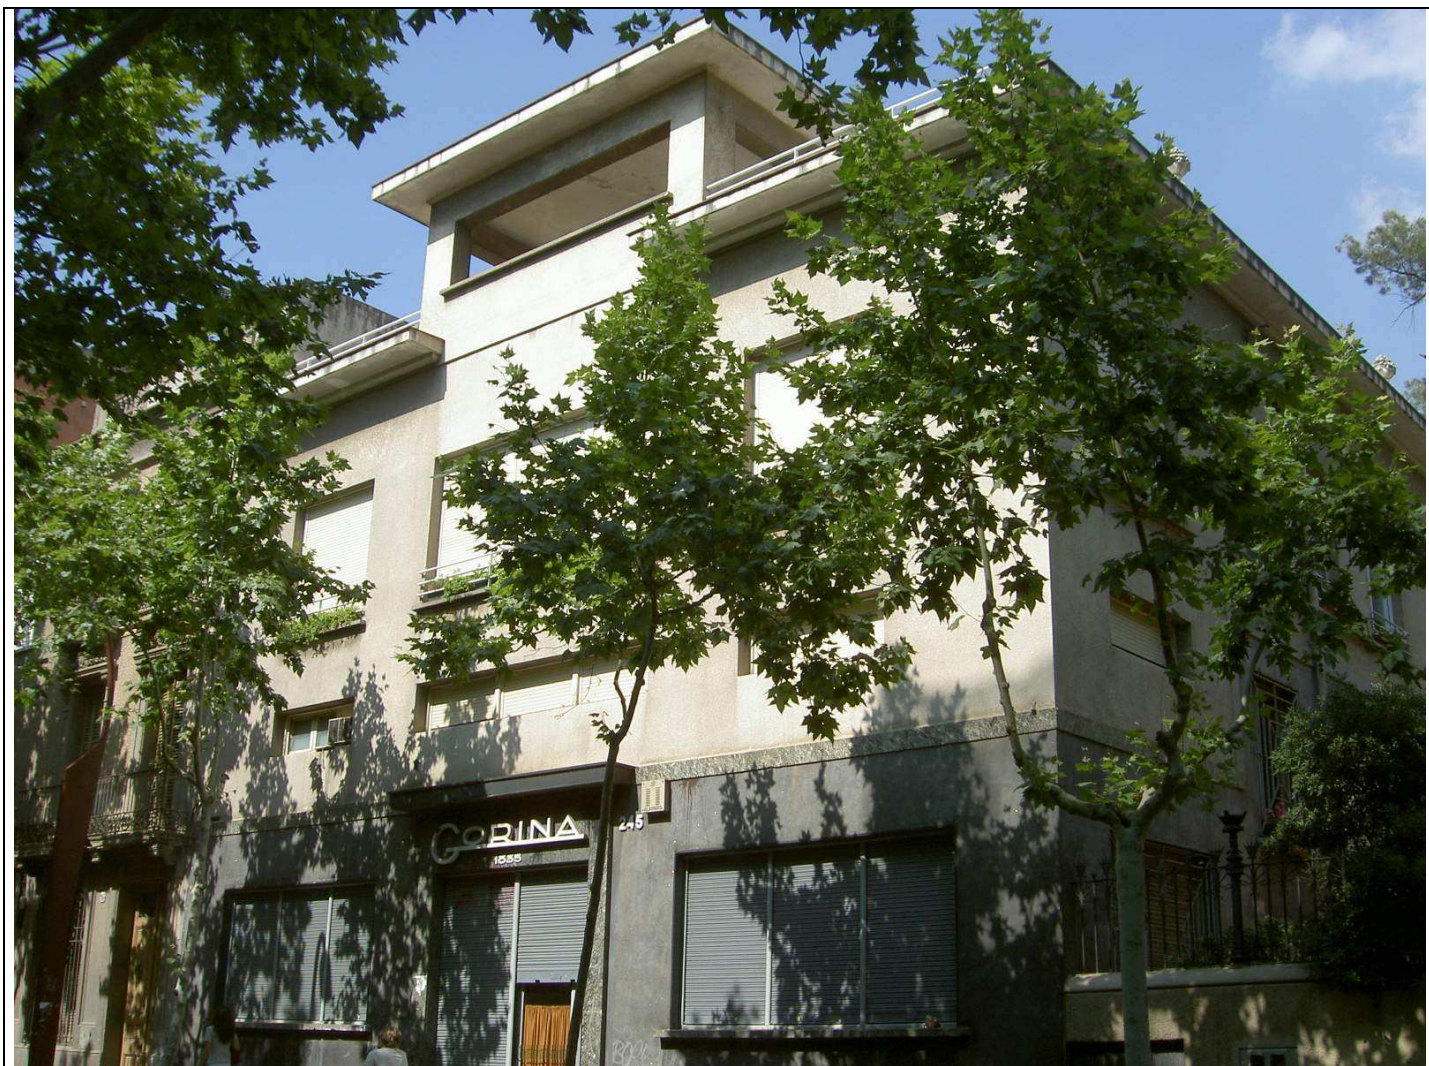
| <b>DENOMINACIÓ:</b> | DESPATX GORINA | <b>DESPATX GORINA</b> | <b>5.1</b> |

Despatx de planta baixa, altell i pis, i terrat, la part central del qual té un cos cobert potenciant l'efecte de simetria del conjunt. El pis superior està dedicat a l'habitatge mentre que la planta baixa i l'altell estan dedicats a despatx tèxtil. L'edifici té tres façanes lliures donant al carrer i a l'interior de la parcel·la, i una de mitgera.

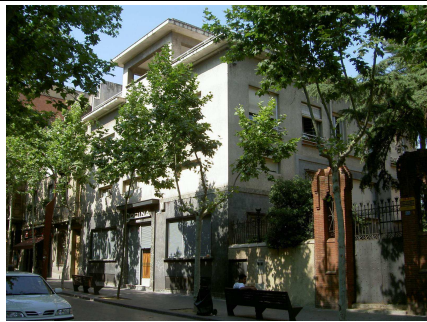
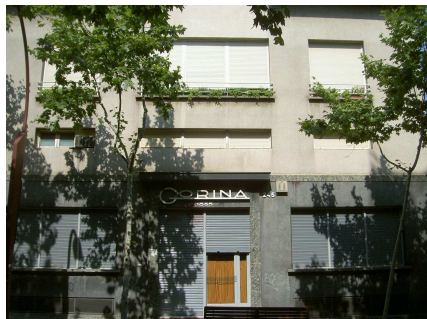
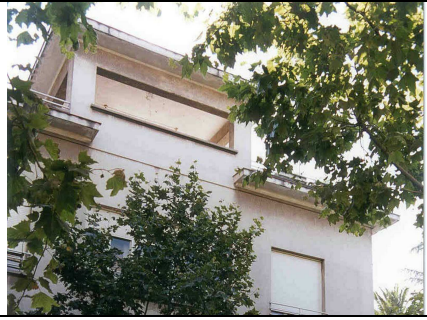
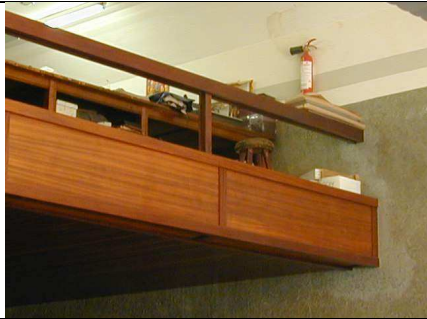
| Les façanes, de planta baixa amb altell, planta pis i àtic, es componen seguint un llenguatge racionalista. La façana que dona a la Rambla es compon a partir d'un eix de simetria remarcant per la porta d'accés i el cos central cobert. La façana lateral segueix el mateix criteri compositiu que la façana principal però sense simetria. Les obertures, racionalistes, són de perímetre rectangular i es troben disposades horitzontalment. | | <b>Adequat</b> |
| Façana principal composta a partir de tres eixos verticals remarcats per les obertures. L'eix central actua com a eix de simetria i es remarca per l'ús d'unes obertures més grans que les dels eixos laterals, per la situació central de la porta d'accés alhora remarcada per una marquesina, i amb el cobert de la part central del terrat. La planta baixa es diferencia de la resta pel revestiment i actua de sòcol de tot l'edifici. La imposta que recorre tota la façana i la marquesina, ajuden a delimitar aquest sòcol. | La planta baixa es diferencia de la resta de la façana pel revestiment d'estuc de color fosc que acaba amb una imposta de marbre fosc. La porta d'accés té un emmarcament amb el mateix tipus de marbre. La resta de la façana es troba revestida amb un estucat de color clar. | Composició simètrica i que permet la lectura de l'espai interior des de l'exterior. |
| Coberta plana transitable tipus terrat. El cos central està cobert per una coberta plana no transitable. | | <b>Adequat</b> |

| Gran vestíbul, estil d'art déco, utilitzant el marbre com a material principal. Aquest vestíbul dona accés a una gran sala on es realitzen les vendes. | | <b>ESTAT DE CONSERVACIÓ</b> |

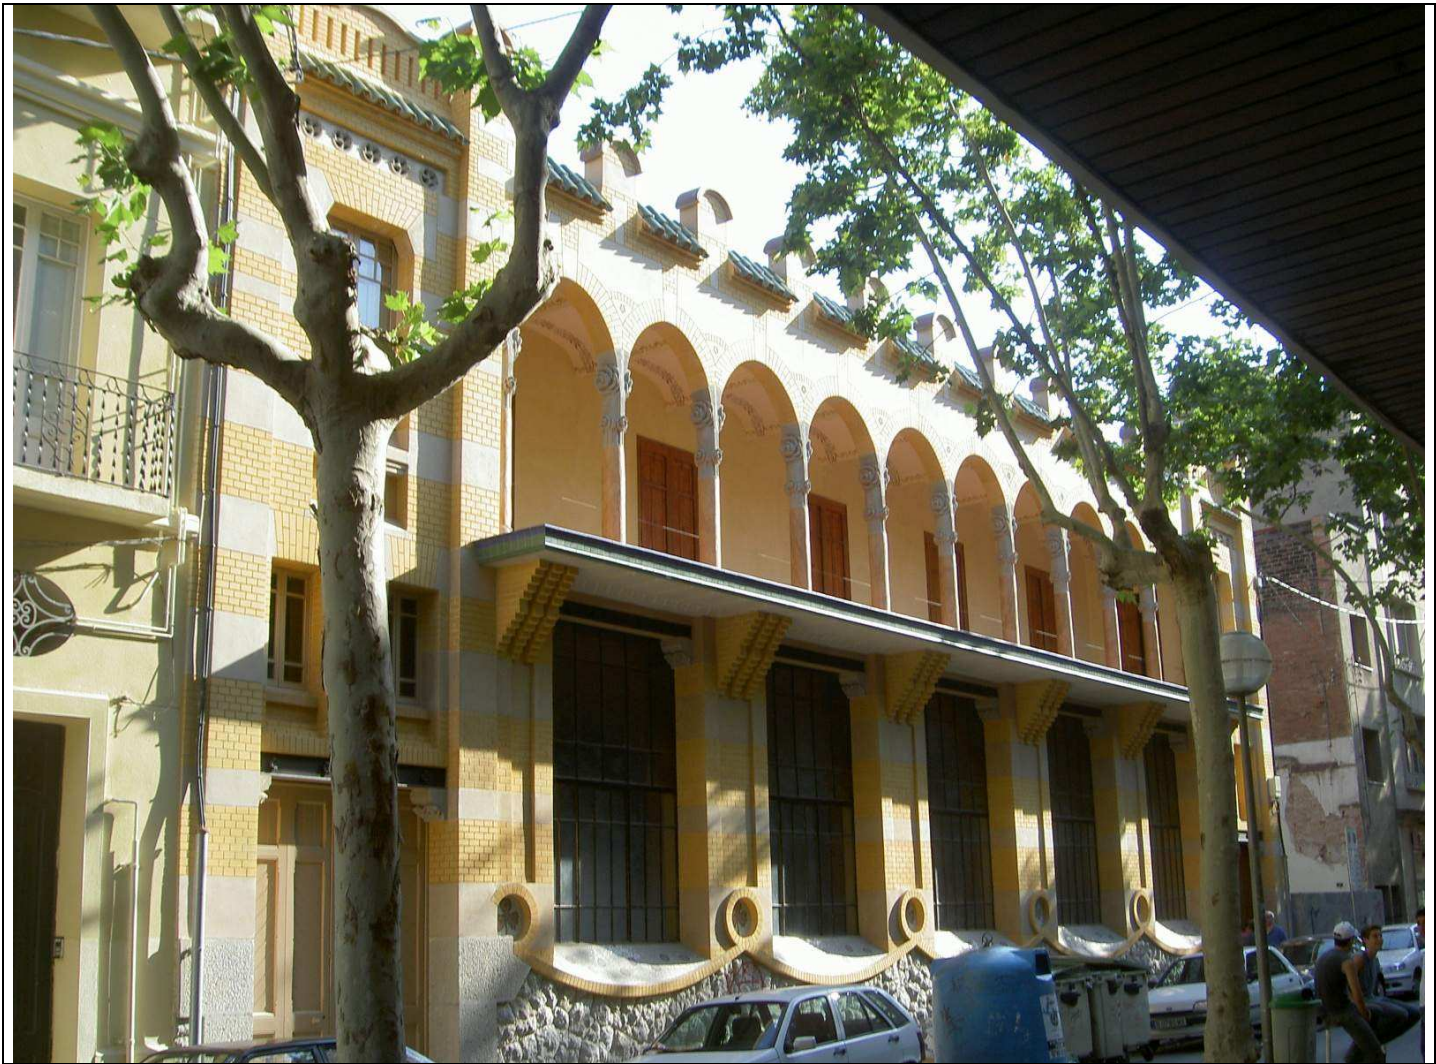
Despatx entre mitgeres amb façana principal d'estil modernista donant al carrer Indústria. L'edifici presenta una doble identitat en el disseny i concepció: indústria-oficina, que es manifesta en la practicitat organitzativa dels edificis industrials, i la qualitat dels acabats i l'ornamentació típica dels edificis nobles.La composició de l'edifici és clarament simètrica, amb petites variacions en la planta com a resultat de l'adequació a la geometria del solar.

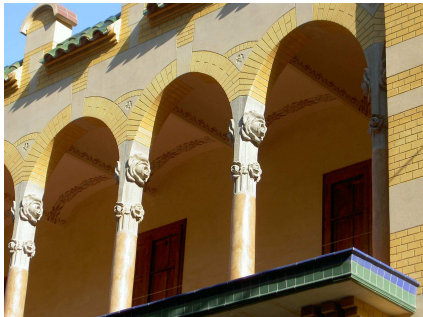
| EXTERIOR | | ESTAT DE CONSERVACIÓ |
|---|---|---|
| La planta baixa del cos central de la façana principal es compon amb cinc finestres amb fusteria de ferro i ampits de línia corba revestits de ceràmica vidriada formant ornaments florals. La planta primera es compon amb una galeria porxada amb balcó, formada per deu arcs el·líptics. Els pilars que sustenten els arcs tenen els capitells amb elements florals. | La façana principal, d'estuc de calç imita el totxo vist. El sòcol del cos central és de pedra natural amb espedejament irregular. L'ampit de les obertures està revestit de ceràmica vidriada trossejada. El remat del cos central es fa combinant merlets amb petits ràfecs de teules. La façana posterior té l'estuc de la mateixa tonalitat que la principal. | Decoració modernista de les façanes: decoració floral i vegetal; el trencadís; la línia corba que es manifesta en l'ampit de les finestres de la planta baixa; els esgrafiats amb motius geomètrics sota del voladís; el joc de volums que es pot observar lleugerament en la coberta, amb la utilització dels merlets, i també a través de les mènsules que sostenen el voladís. |

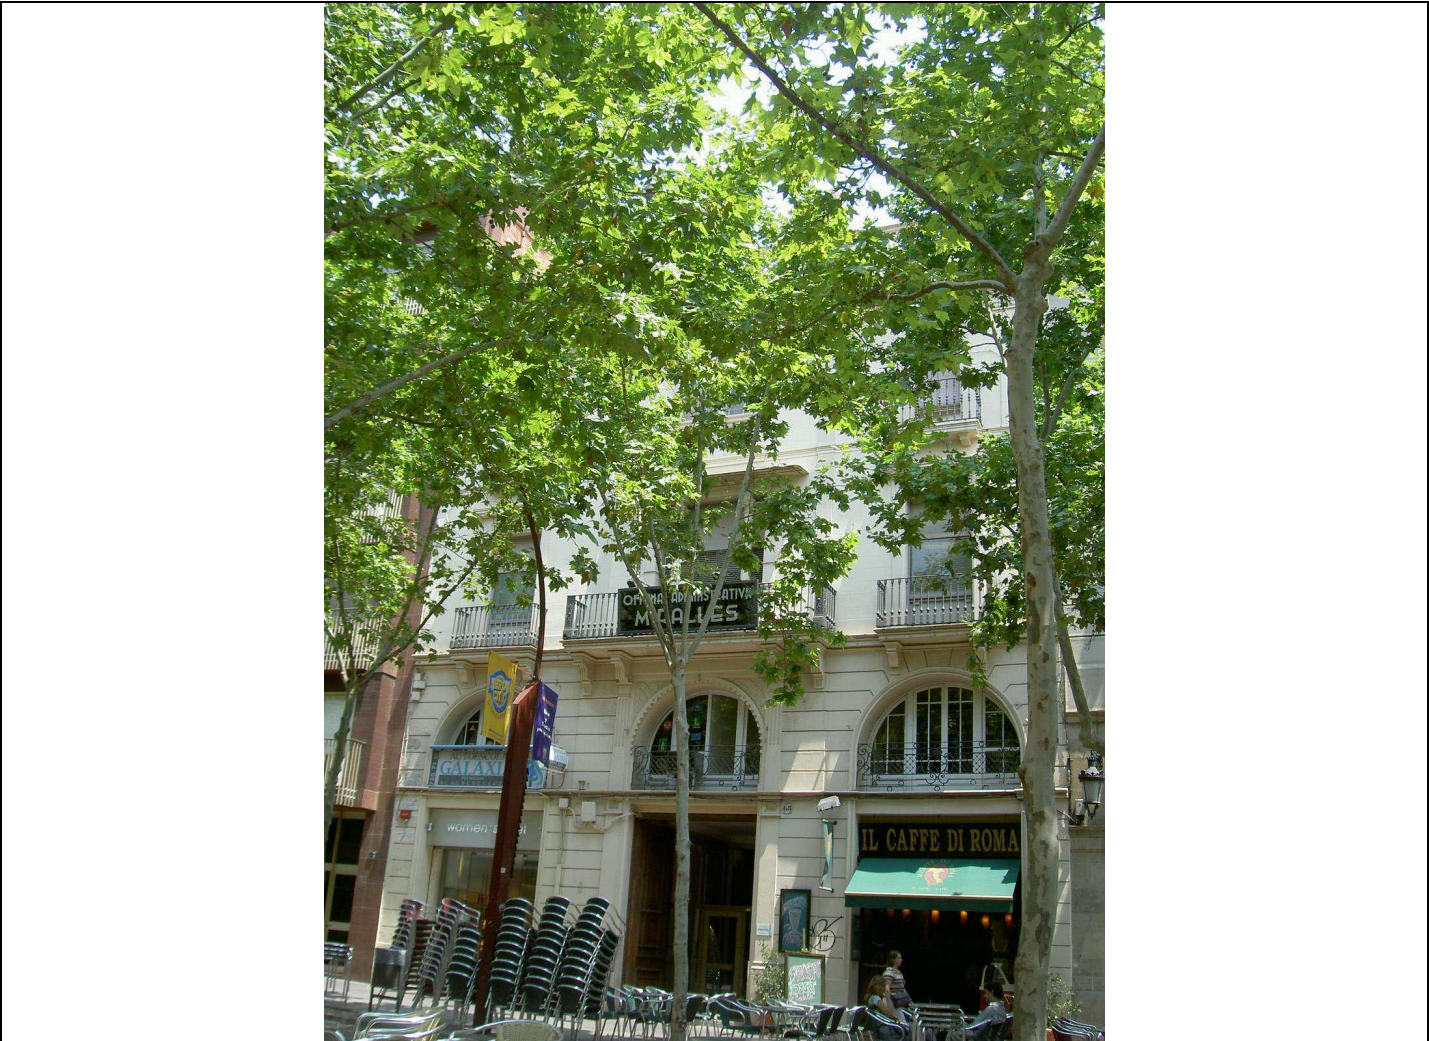
Despatx entre mitgeres format per tres cossos, de planta baixa i tres pisos, la part d'edifici que dóna a la Rambla, i sols de planta baixa la part posterior de la parcel·la.L'edifici actual és el resultat d'una reforma de l'any 1924 feta sobre un edifici pre-existent de l'any 1867-68, i en què es transformà un casal en un edifici d'habitatges.

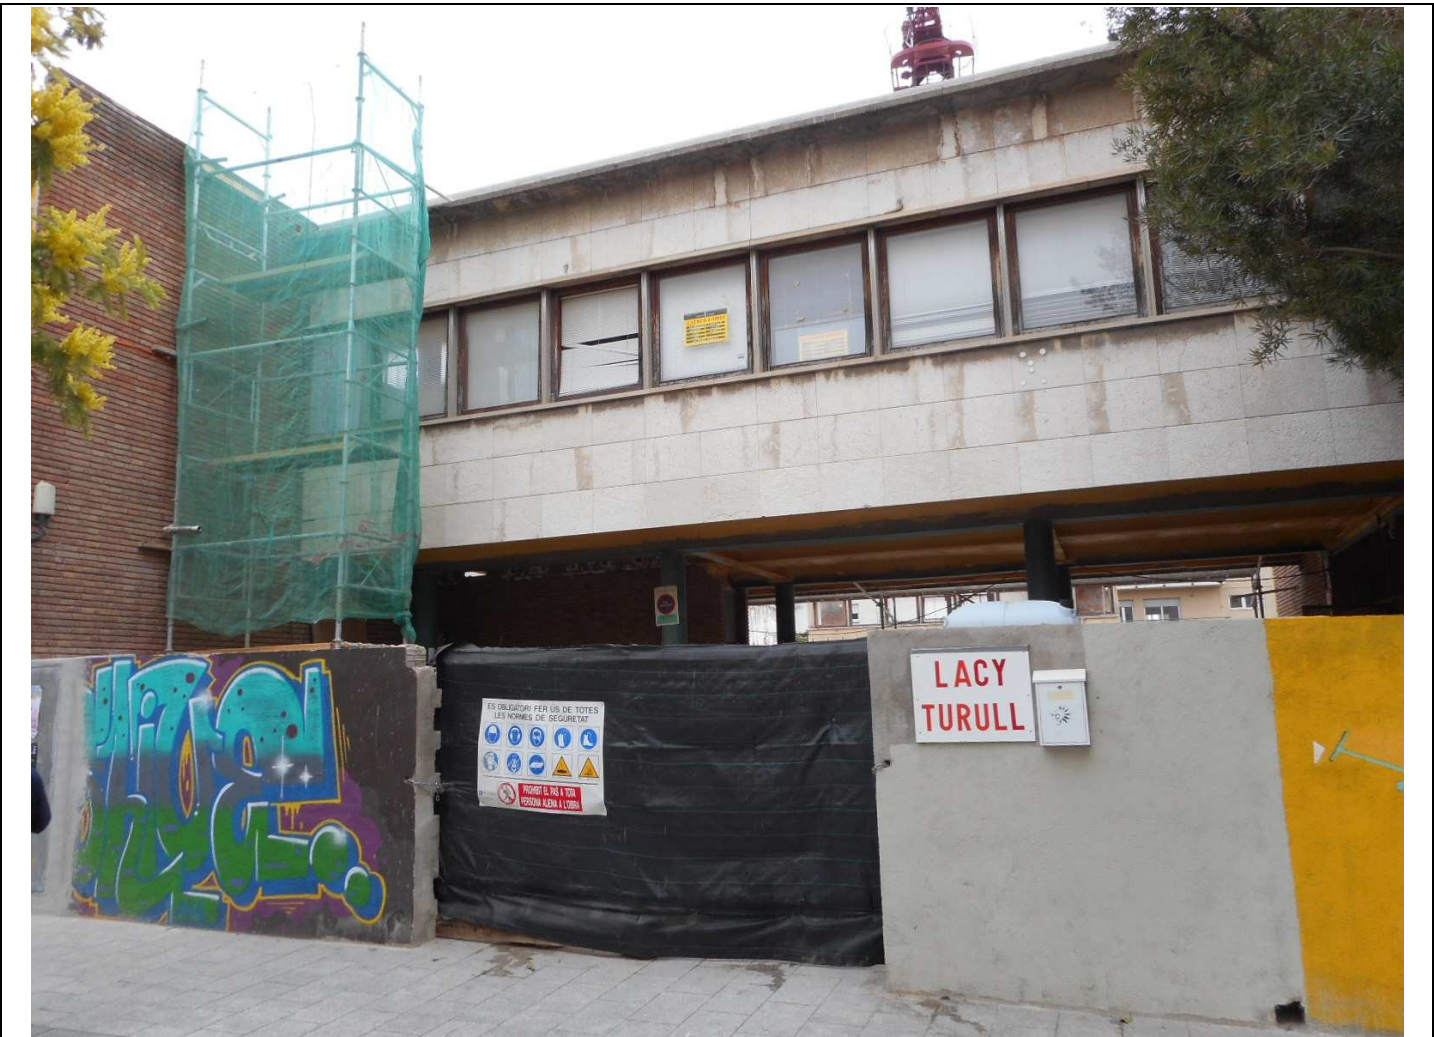
Conjunt d'edificis entre mitgeres format per diferents volums en forma de "U" que s'estructuren entorn d'un pati on la natura s'integra amb l'arquitectura racionalista. L'accés al conjunt es realitza per sota d'un volum prismàtic que se suporta amb pilotis. Actualment en procés de transformació per l'ús de plurihabitatges.

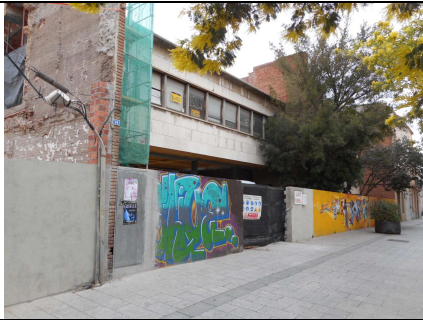
| El conjunt de l'edificació es compon amb l'alliberament de les façanes respecte de l'estructura vertical que suporta els forjats i obertures seguint uns eixos horitzontals per remarcar aquesta lleugeresa; composició de tot el conjunt creant uns volums nets sense usar cap tipus de decoració. El volum per on es produeix l'accés es troba aixecat sobre pilotis. | | El revestiment de la façana combina el maó vist i l'aplatat de pedra. | | | Joc volumètric dels volums i accés del conjunt per sota d'un volum prismàtic sustentat per pilotis. | | | | |

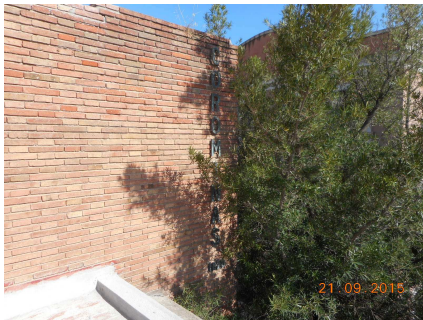
| Cobertes dels diferents volums planes transitables. | | | | | Adequat | | | | |
| | | Cobertes planes acabades amb paviment de rajoles ceràmiques. | | | | | | | |

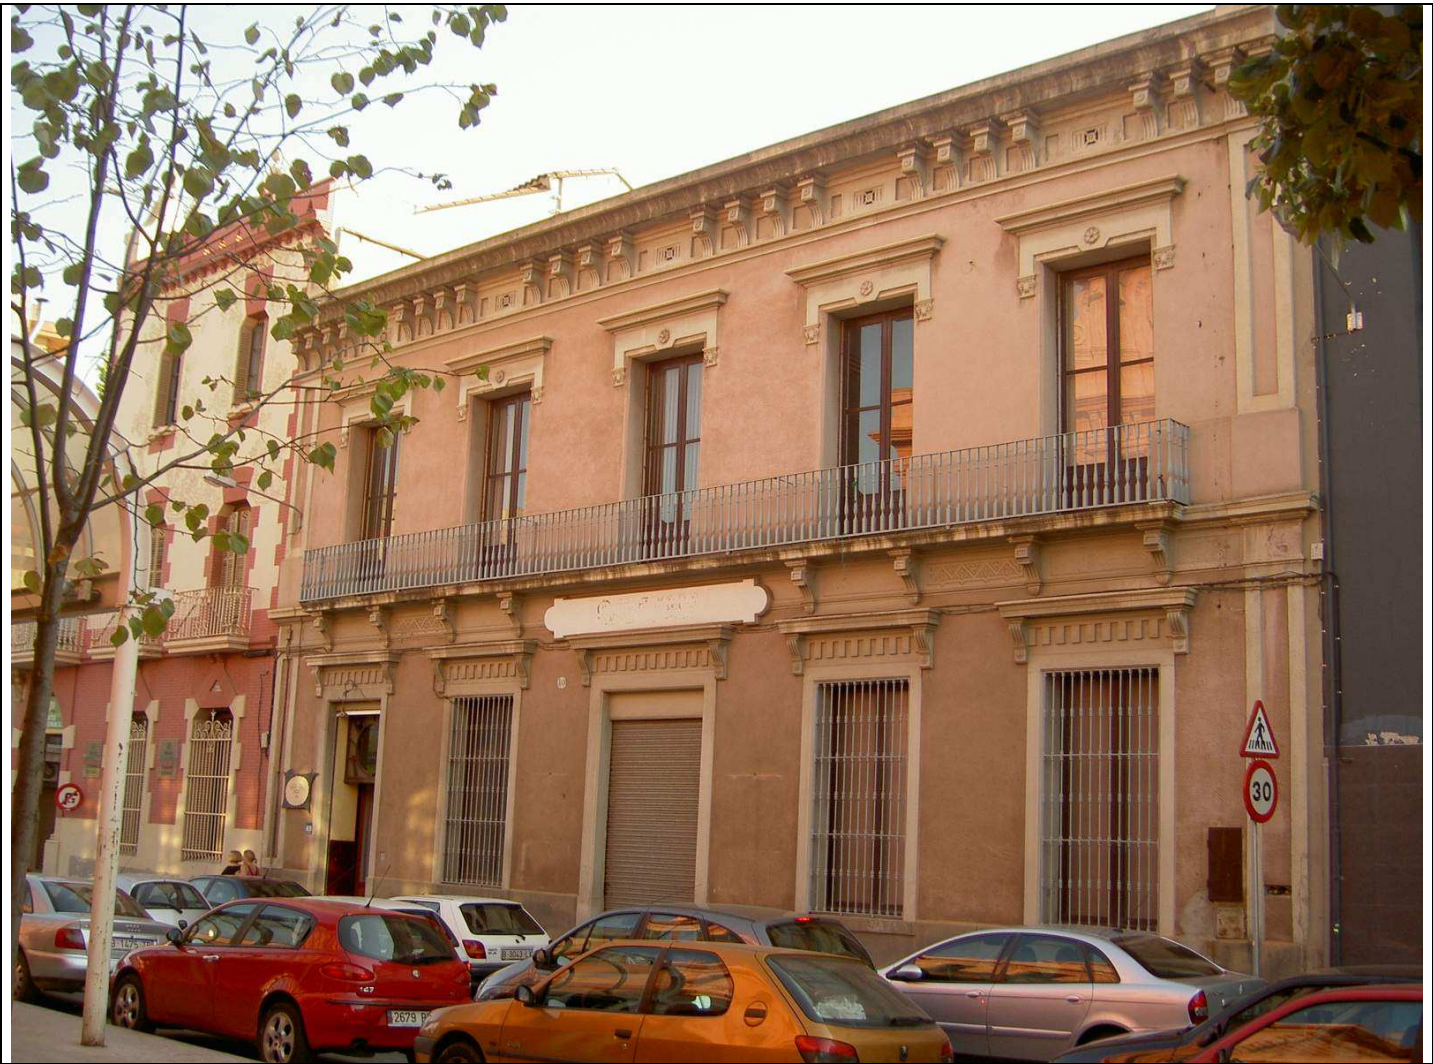
Despatx entre mitgeres, de planta baixa i planta pis, d'estil Neoclassicista, concebut a partir de premisses clàssiques: simetria, ordre i claredat de la façana.

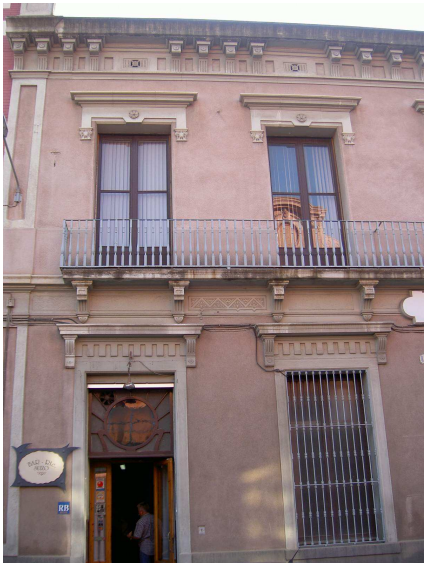
| <p>La façana principal, de planta baixa i planta pis, es caracteritza per la utilització de la línia recta, on totes les obertures són arquivrades.</p> <p>Aquesta façana originàriament es composava a partir d'un eix de simetria central que actualment s'ha trencat a la planta baixa al substituir una antiga porta per una finestra.</p> | | Adequat | | | | | | | | | |

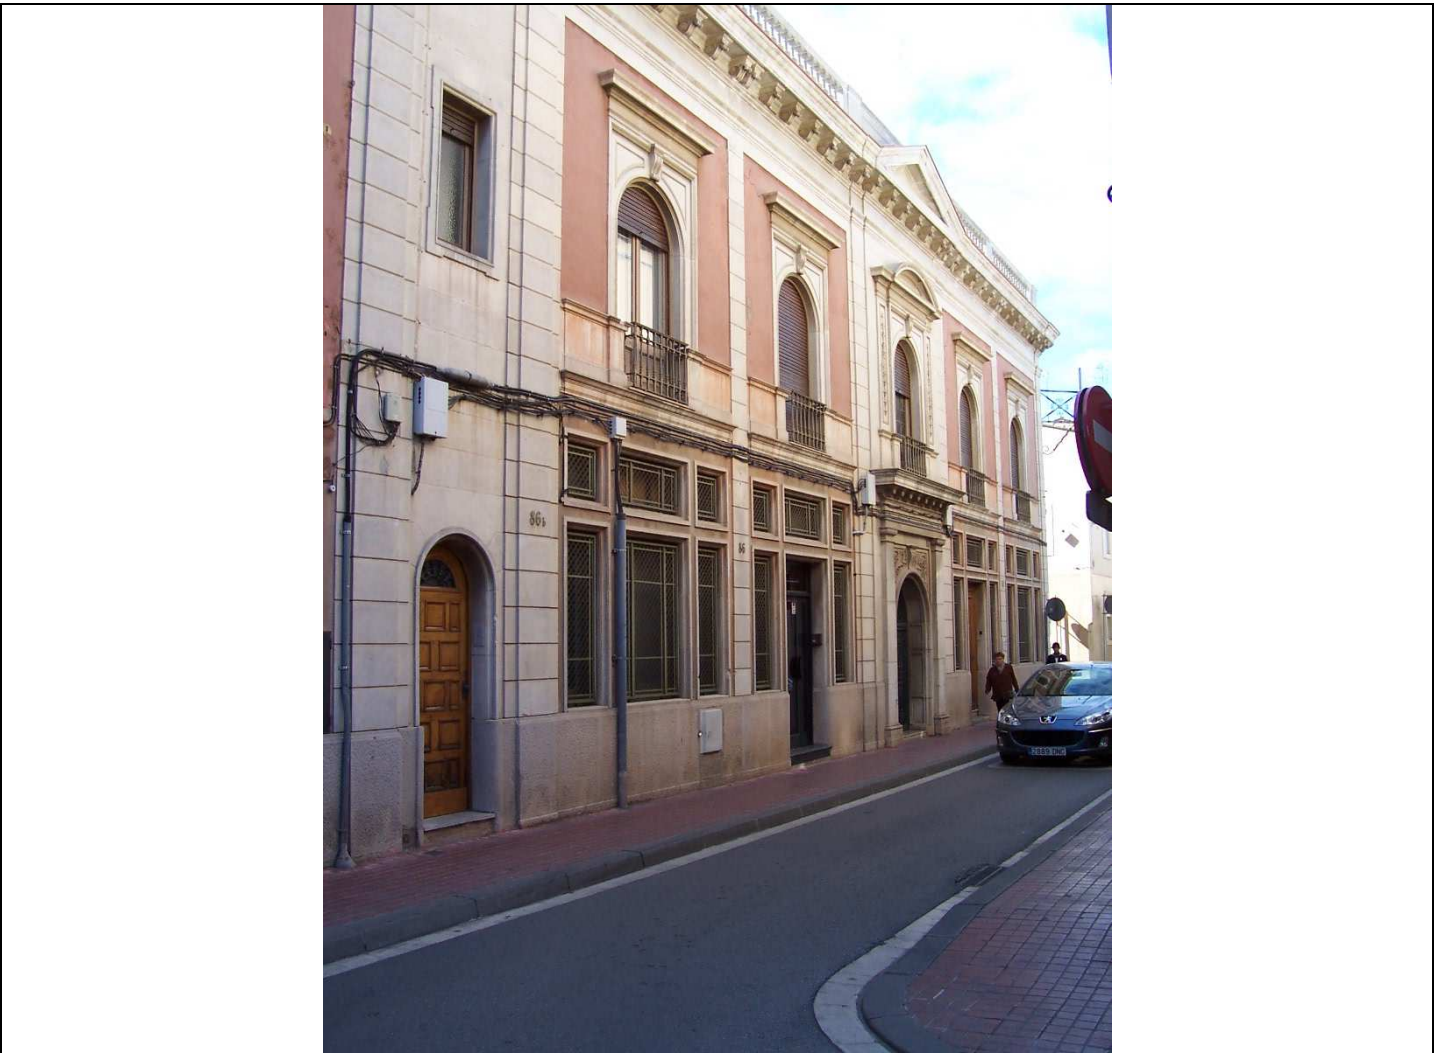
Edificació per a despatxos a la planta baixa i habitatges a la planta pis, donant façana principal al carrer de la Creueta, i fent cantonada amb el carrer de Narcisa Freixas.

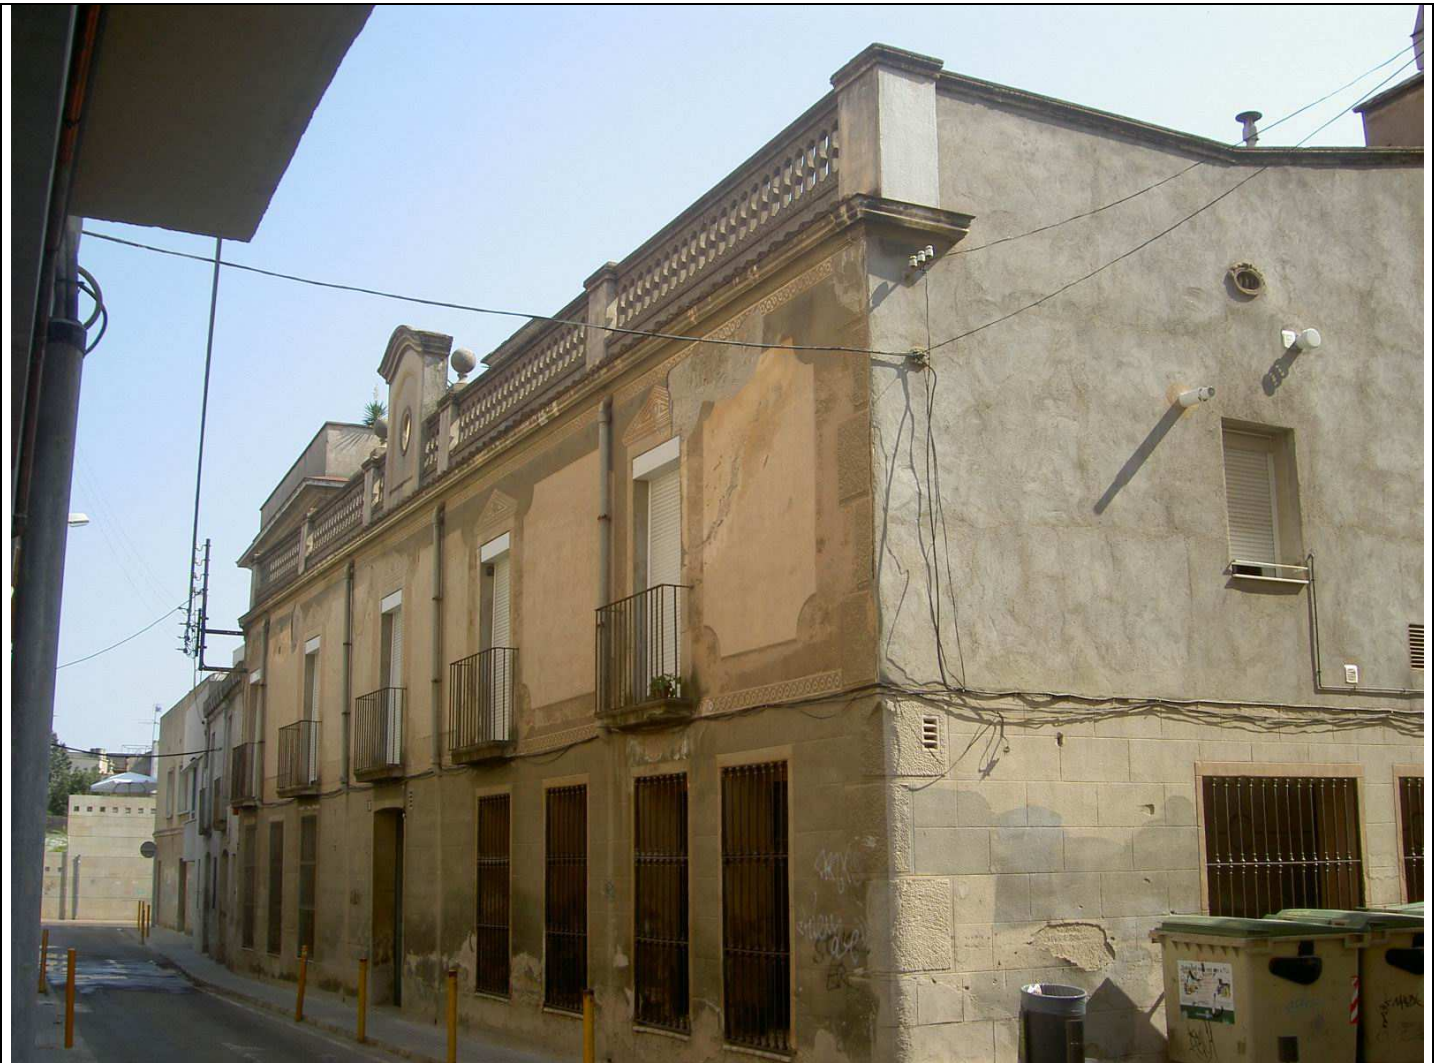
Edifici de planta baixa destinada a despatx i magatzem i planta pis destinada a habitatges, amb façana principal al carrer de la Font Nova i formant cantonada amb el carrer de les Comèdies. L'edifici, sembla ser, construït a principis del S. XX aprofitant construccions ja existents.

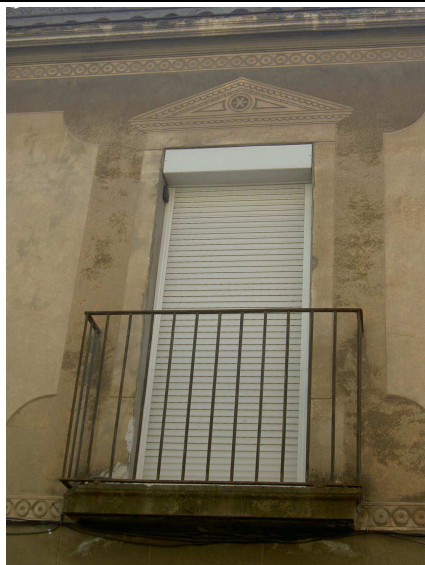
| <b>ELEMENTS RELACIONATS</b> | | <b>NÚM</b> | <b>DENOMINACIÓ</b> | | | | | | | | | | |
| - | | | | | | | | | | | | | |
| Façana principal donant al carrer de la Font Nova usant un llenguatge neoclàssic combinat amb alguns elements barrocs, amb acabat estucat decoratiu. Actualment les obertures de la planta pis tenen persianes enrotllables de color clar que desvirtuen l'aspecte del conjunt. La façana lateral no segueix el mateix llenguatge que la principal i la composició careix d'un ordre clar. | | <b>Adequat</b> | | | | | | | | | | | |
