JORNADES EUROPEES DEL PATRIMONI 2009

INVESTIGACIÓ PATRIMONIAL AL CASTELL DE CAN FEU (Juny - Juliol 2009)

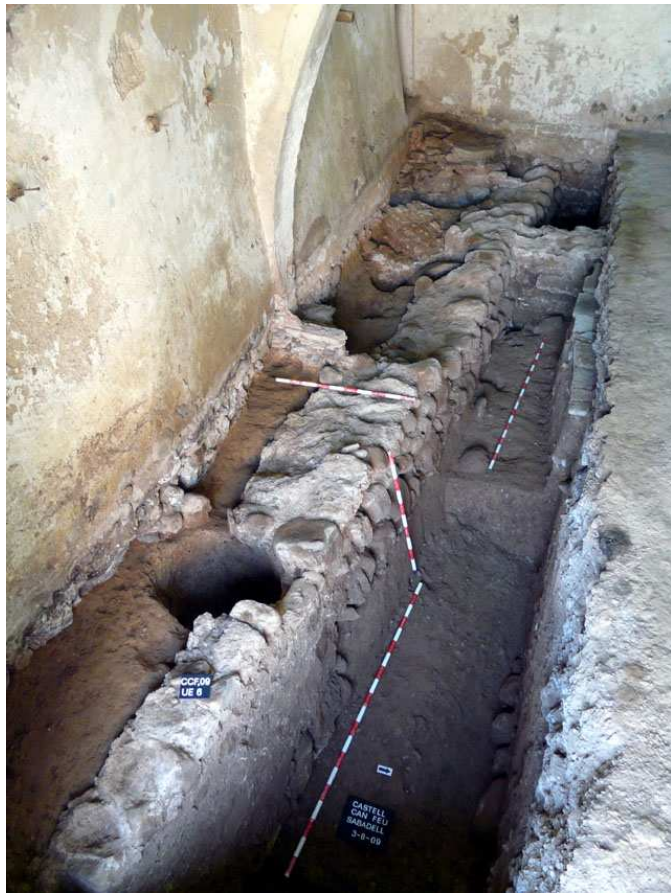
Les excavacions arqueològiques han localitzat les restes parcials d'una edificació de planta rectangular de tipus fortificat amb un fossat defensiu que la rodeja pels costats nord i sud. D'aquesta edificació s'han localitzat alguns trams de mur fets de pedra i morter d'una gruixària considerable i dos trams de fossat associat, del que tant sols en coneixem la seva fondària que oscil·la a l'entorn dels dos metres. La seva amplada no s'ha pogut determinar en cap dels dos punts localitzats pel fet que s'estenia fora de les cales arqueològiques.

Aquesta construcció original de tipus fortificat, que en cap cas constituiria un castell com a tal, correspondria a una masia o *domus* fortificada, tal vegada amb una torre defensiva, i que pot ser datada a partir dels materials arqueològics entre el segle XII i XIII. En el seu interior s'han localitzat un total de quatre sitges per a l'emmagatzematge de cereal que van estar en funcionament fins al segle XV. Aquest edifici ens ha arribat força arrasat i tant sols es conserva a nivell de fonamentacions, ja que va ser molt modificat entre els segles
